# RAKENNUSHISTORIALLINEN SELVITYS

Likolahden teurastamo

TENGBOM ERIKSSON ARKKITEHDIT OY 7.1.2016

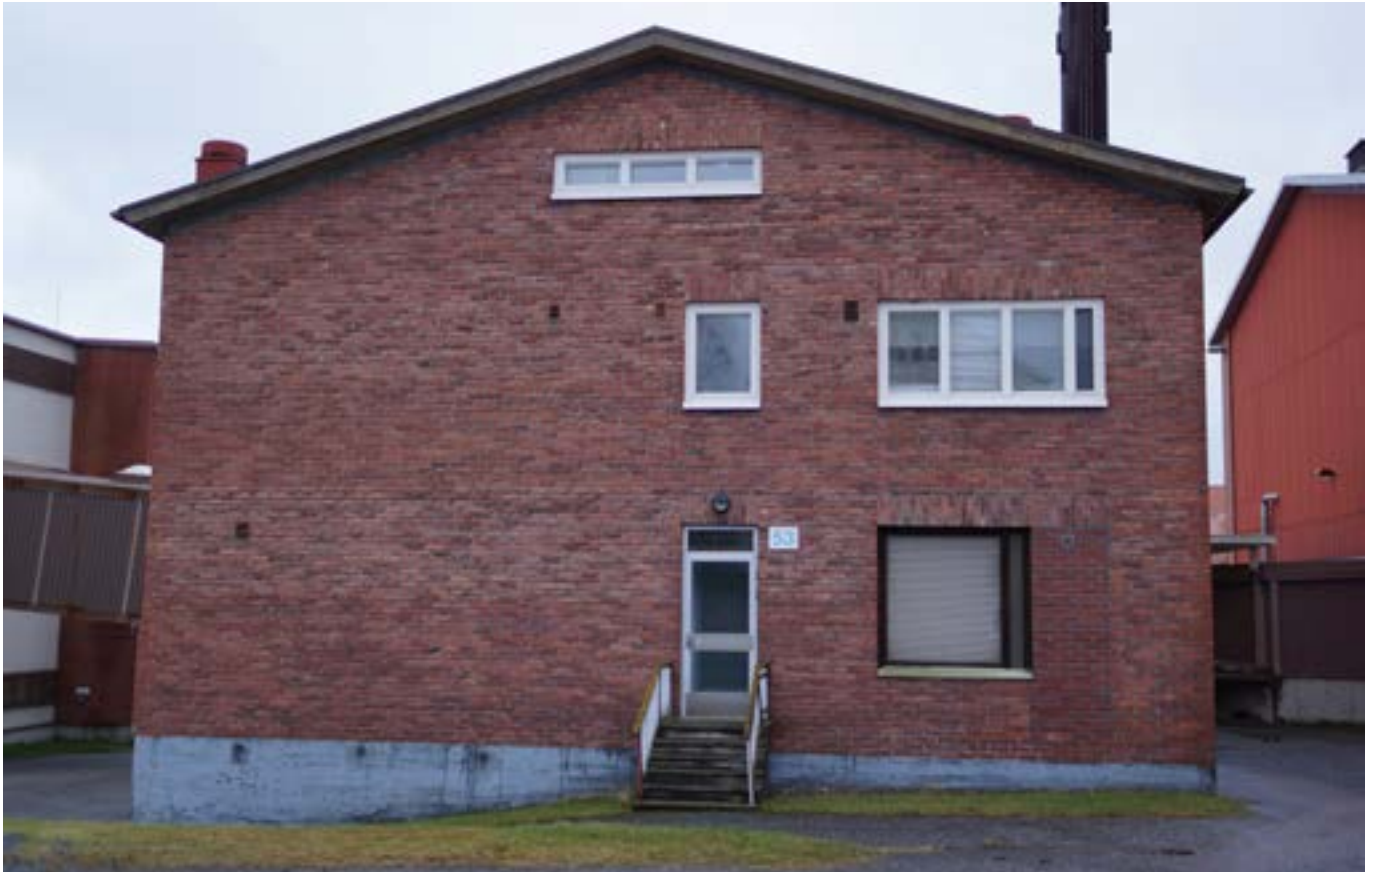
Huoltorakennuksen länsijulkisivu. Vanha myymälän ovi on muurattu umpeen ja ikkuna uusittu. Kuva Tengbom Eriksson Arkkitehdit Oy.

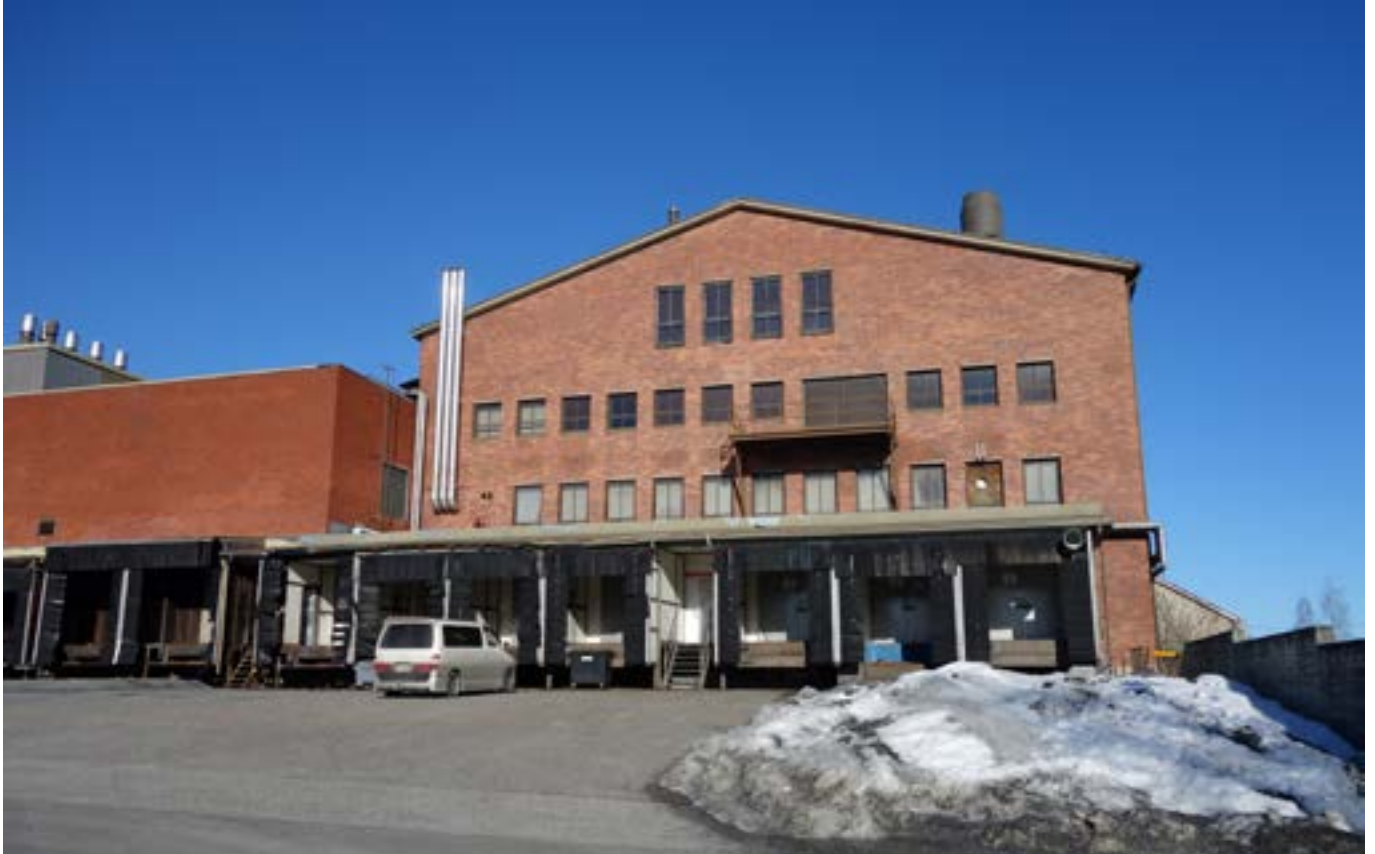
Lihajalostustehtaan eteläjulkisivu. Muutamia ikkunoita on muutettu ja uuden katoksen päälle on rakennettu myös pieni parveke. Kuva Tengbom Eriksson Arkkitehdit Oy.

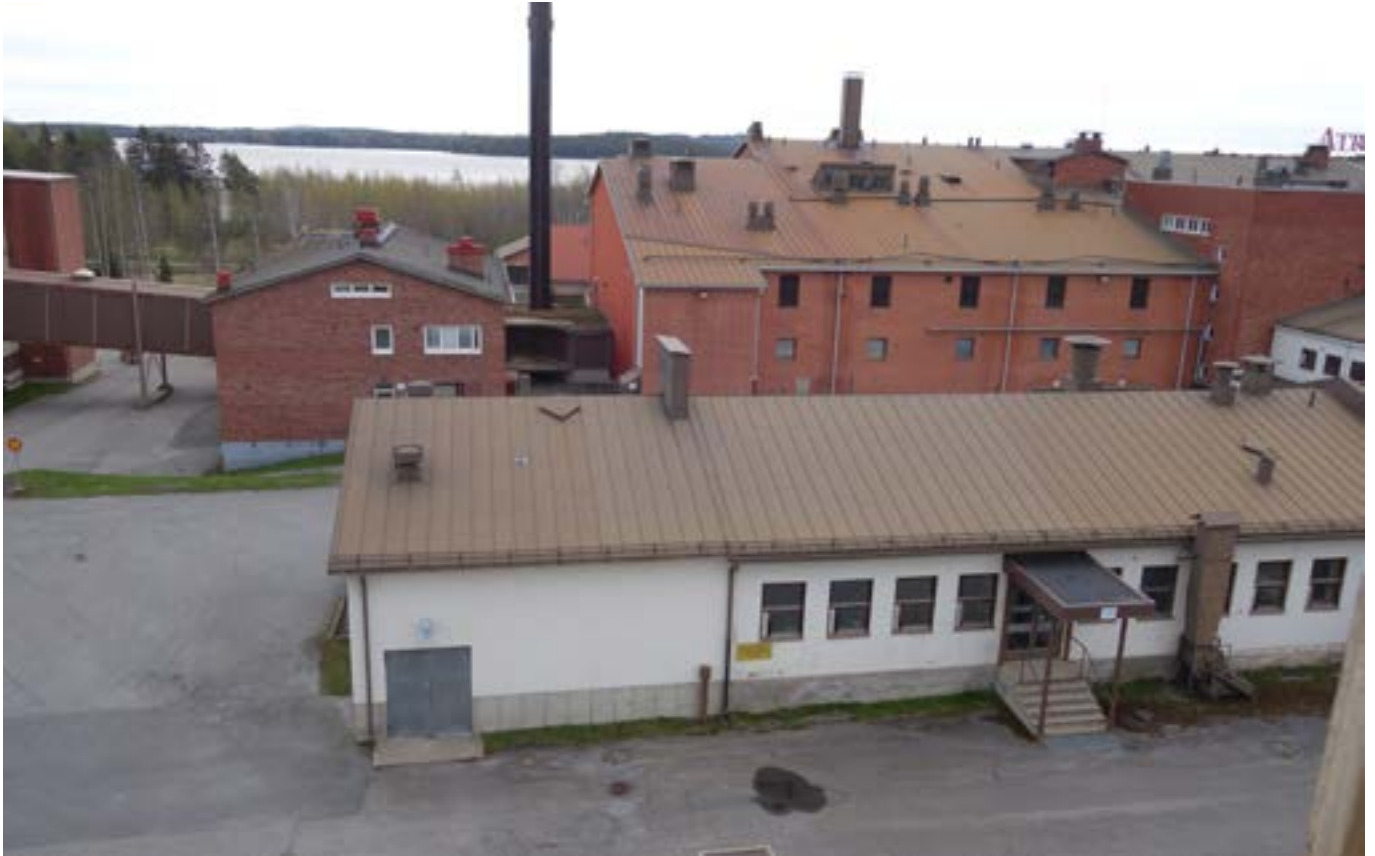
Destruktiolaitos nykytilassaan. Ikkunat ovat kolmiruutuiset. Vasemmalla näkyy vuonna 1980 tehty laajennus. Myös katto on uusittu. Kuva Tengbom Eriksson Arkkitehdit Oy.

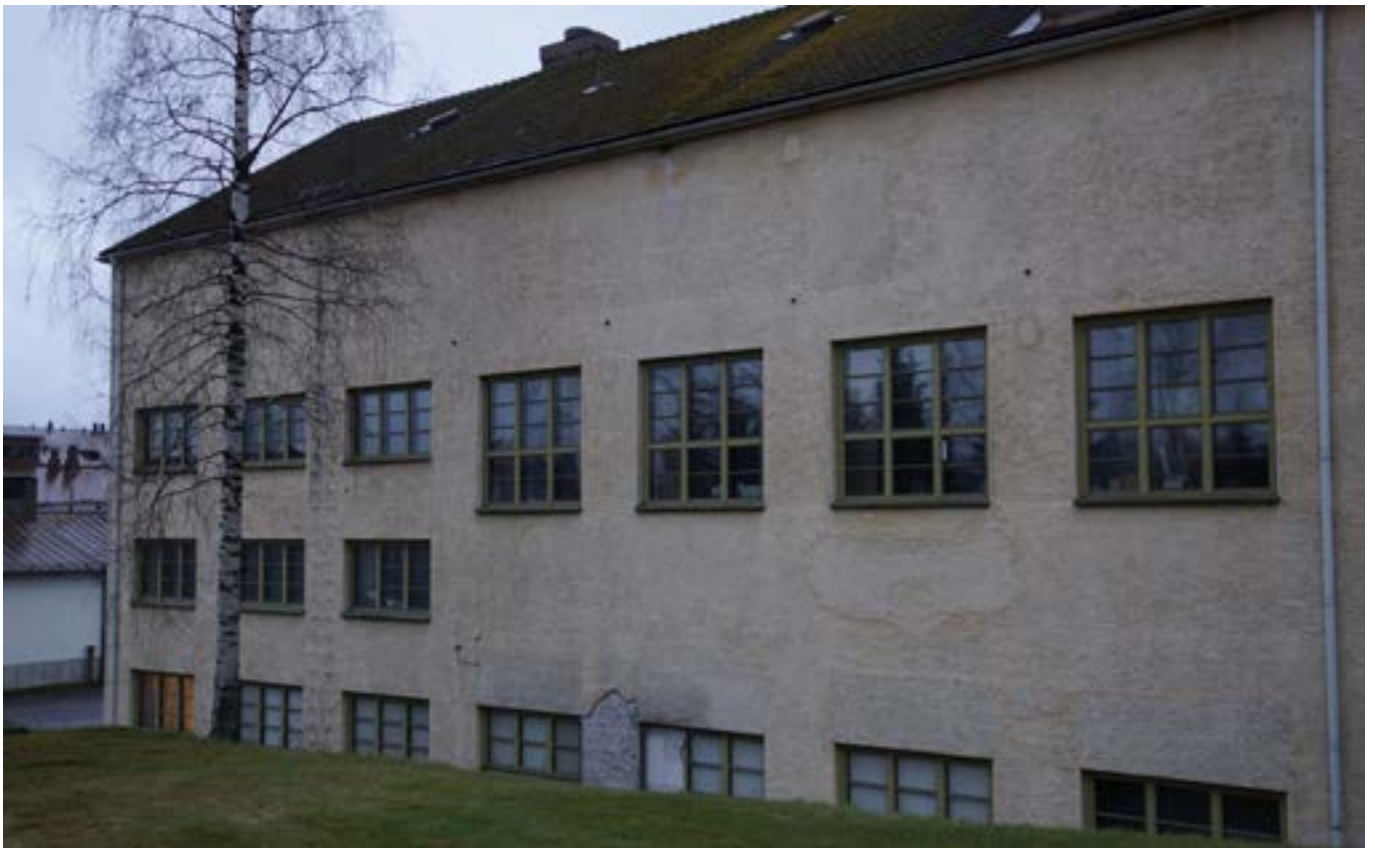
Muun muassa pohjoisjulkisivulla rappaus on kärsinyt. Katonrajasta poistetut ikkunat näkyvät vielä hennosti.  
Kuva Tengbom Eriksson Arkkitehdit Oy.

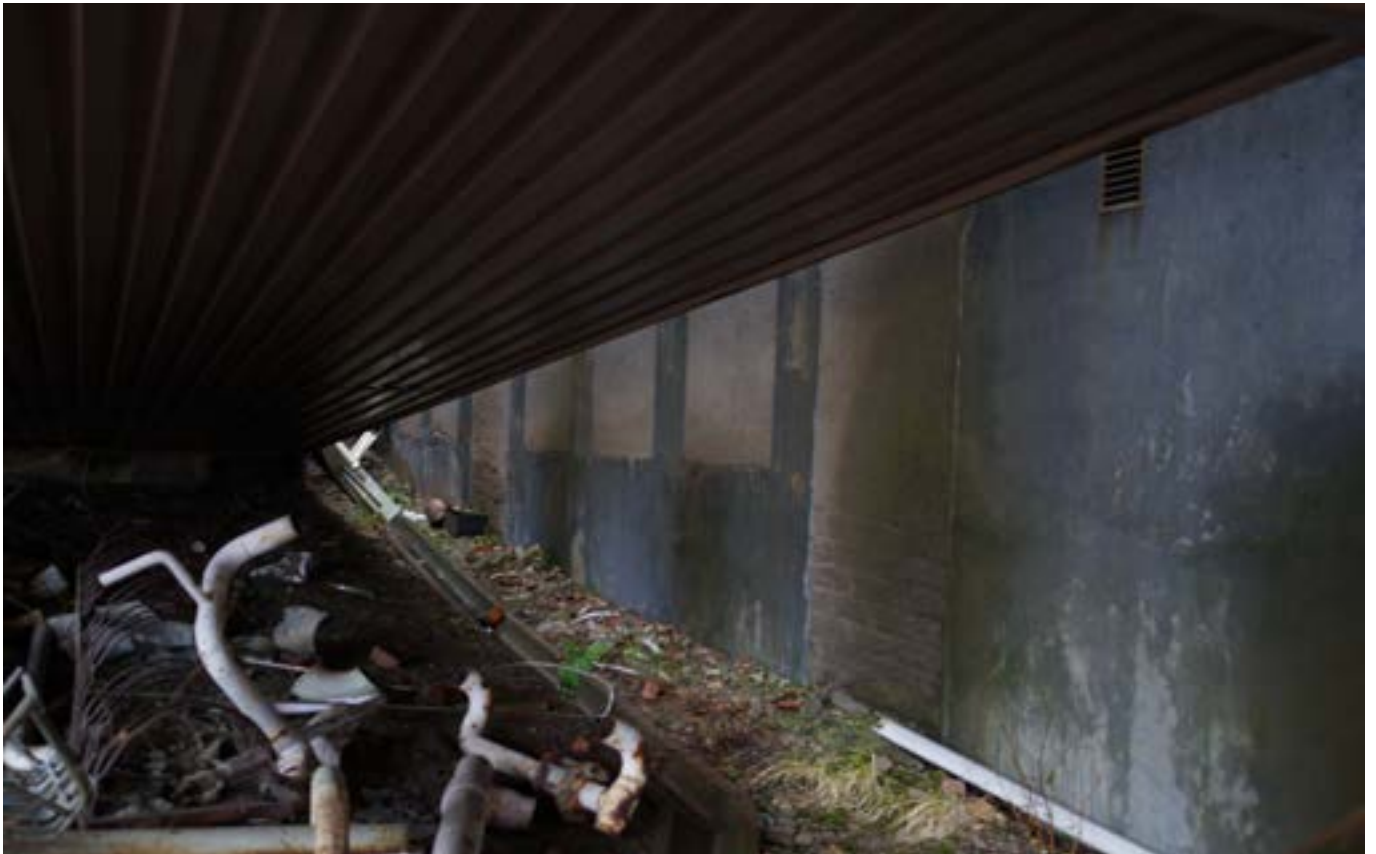
Yhdyskäytävän rakentamisen myötä umpeen muurattu ovi ja ikkunat huoltorakennuksen itäjulkisivulla.  
Kuva Tengbom Eriksson Arkkitehdit Oy.

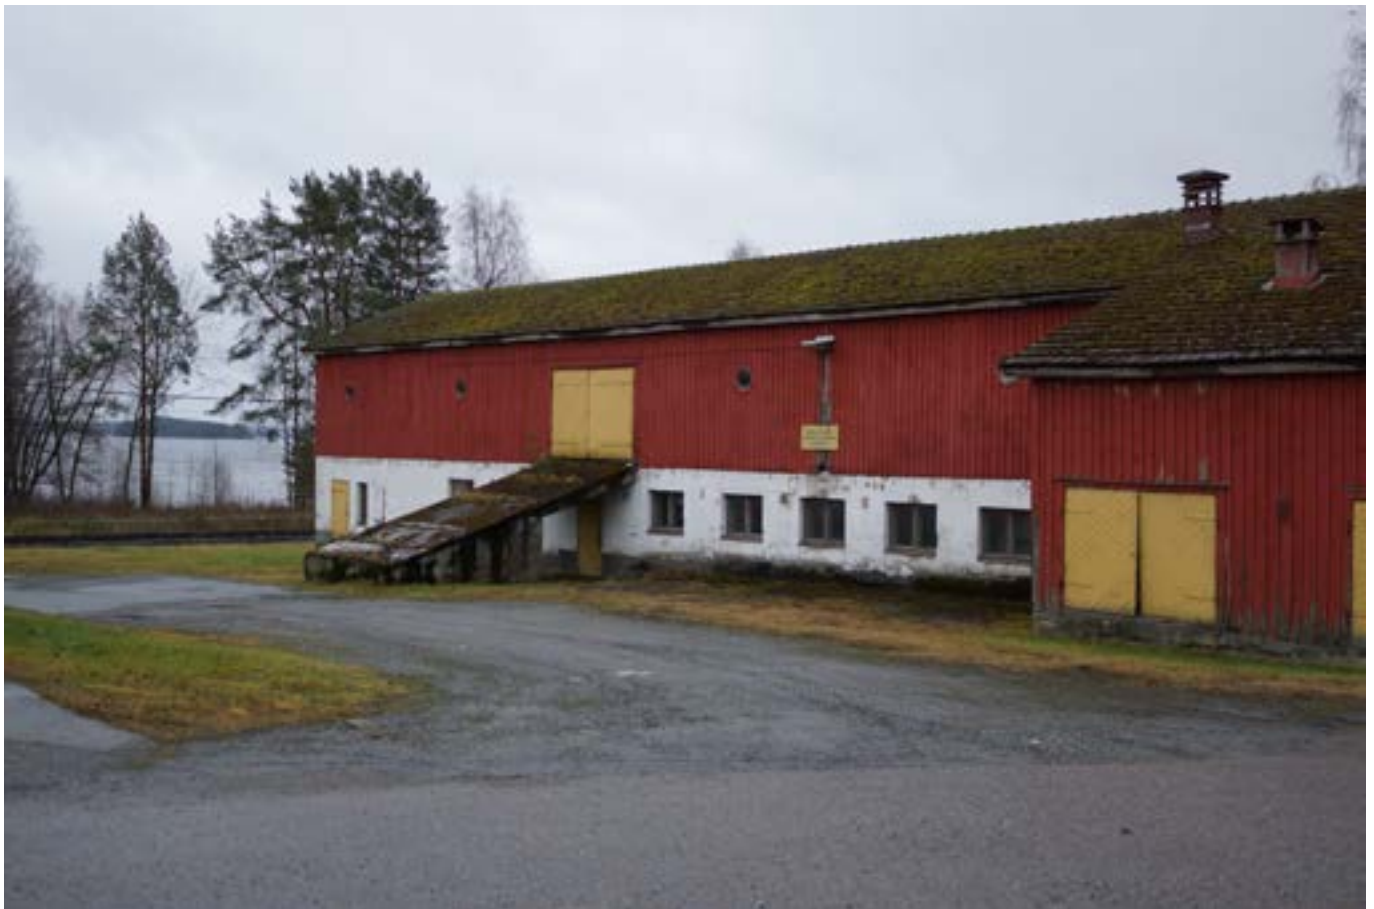
Vanha navettarakennus on pysynyt ulkoisesti pitkälti alkuperäisessä asussaan. Rakennuksen eteläsiiven sisätilat ovat kuitenkin muuttuneet paljon. Navetan nykyinen kunto on kovin huono. Katto ja navettaan johtavat sillat ovat sammaloituneet, maali on halkeillut ja myös ulkolaudoitus on huonossa kunnossa. Kosteusvaurioita on monissa paikoissa.

Vanha navetta. Kuva Tengbom Eriksson Arkkitehdit Oy.
