# RAKENNUSHISTORIALLINEN SELVITYS

Likolahden teurastamo

TENGBOM ERIKSSON ARKKITEHDIT OY 7.1.2016

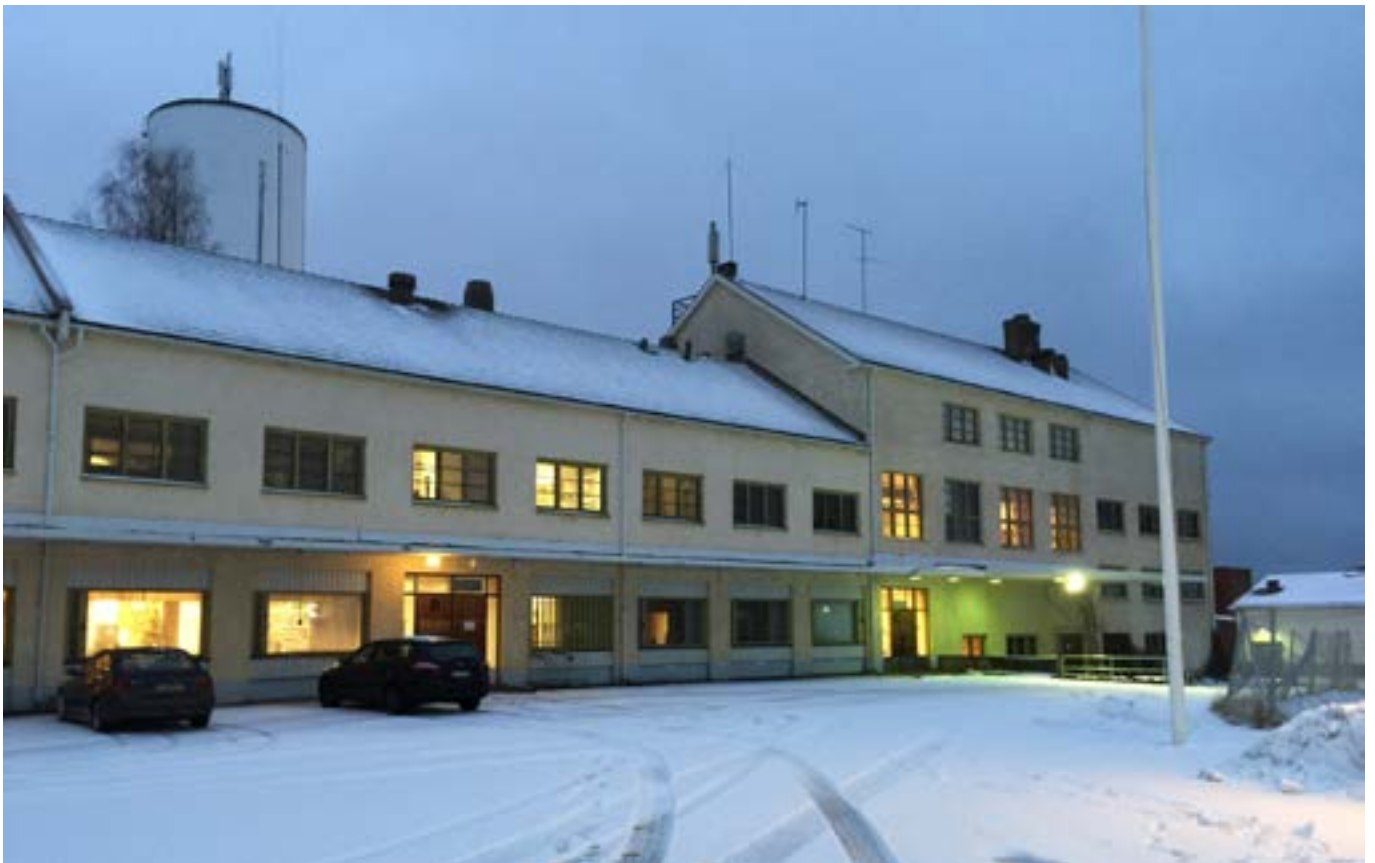
Konttorirakennus iltahämärässä. Ovet muutettiin ikkunoiksi 1971. Kuva Tengbom Eriksson Arkkitehdit Oy.

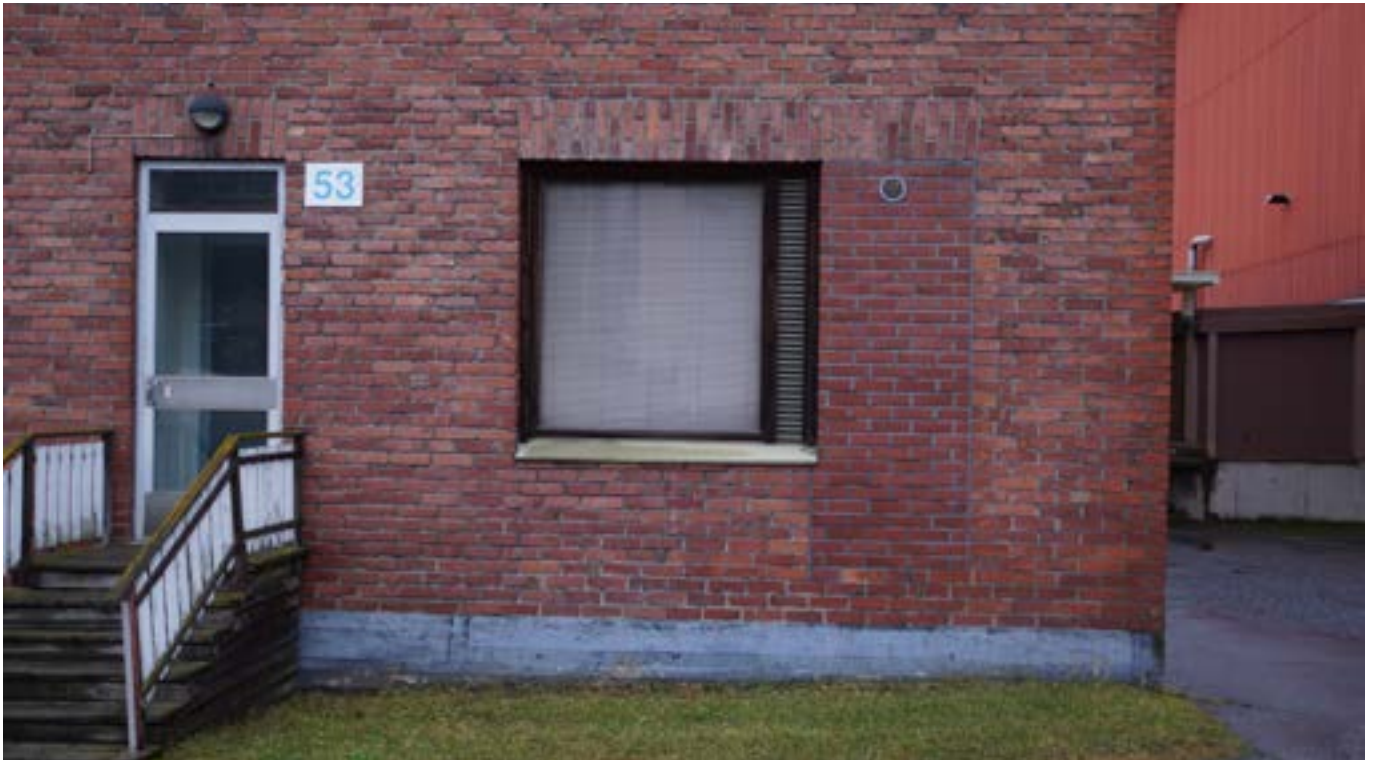
Huoltorakennuksen länsijulkisivulta muurattiin ovi umpeen ja ikkuna uusittiin vuonna 1974. Kuva Tengbom Eriksson Arkkitehdit Oy.

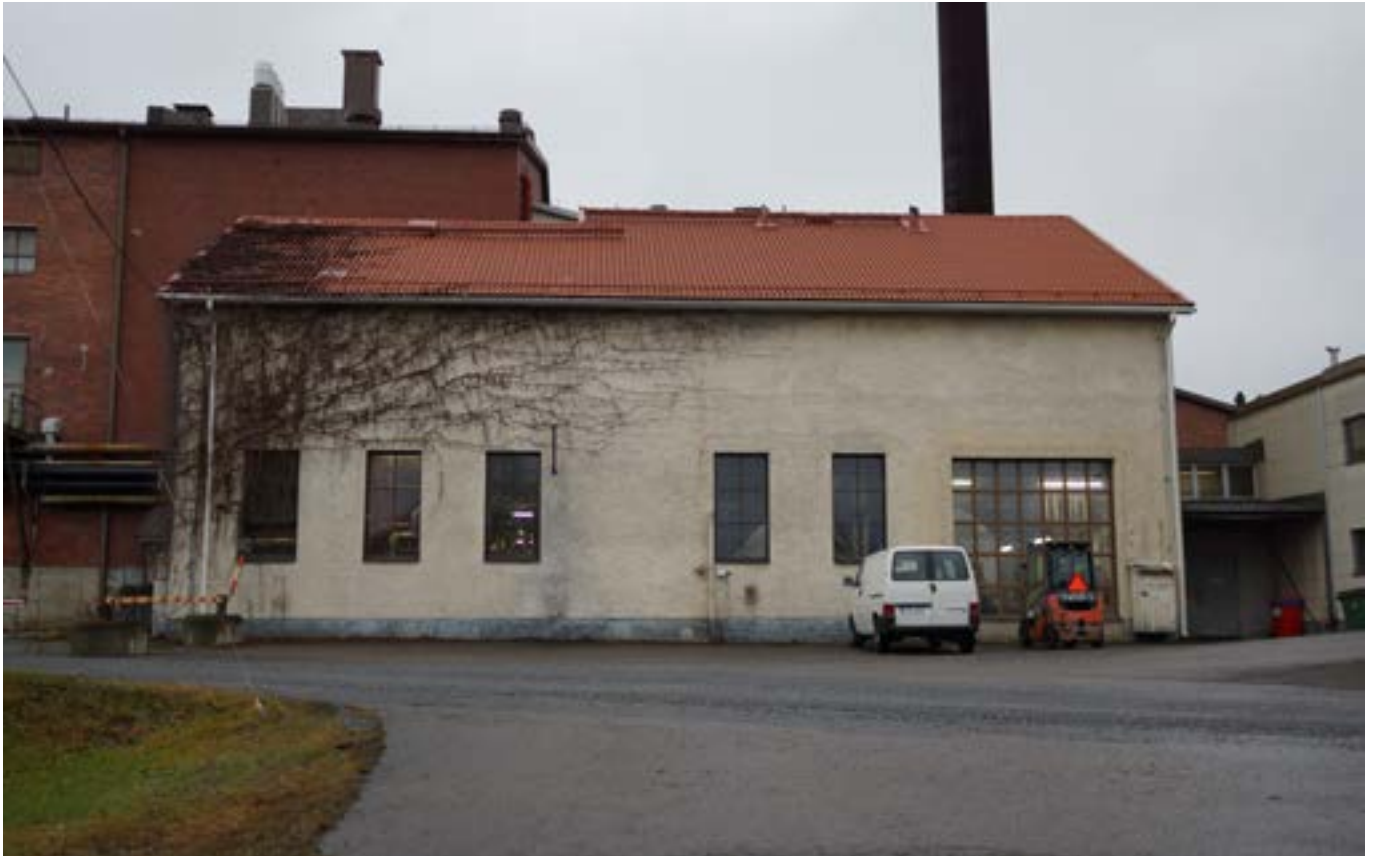
Lämpökeskuksen itäjulkisivun ikkunat muuttuivat vuonna 1984. Kuva Tengbom Eriksson Arkkitehdit Oy.

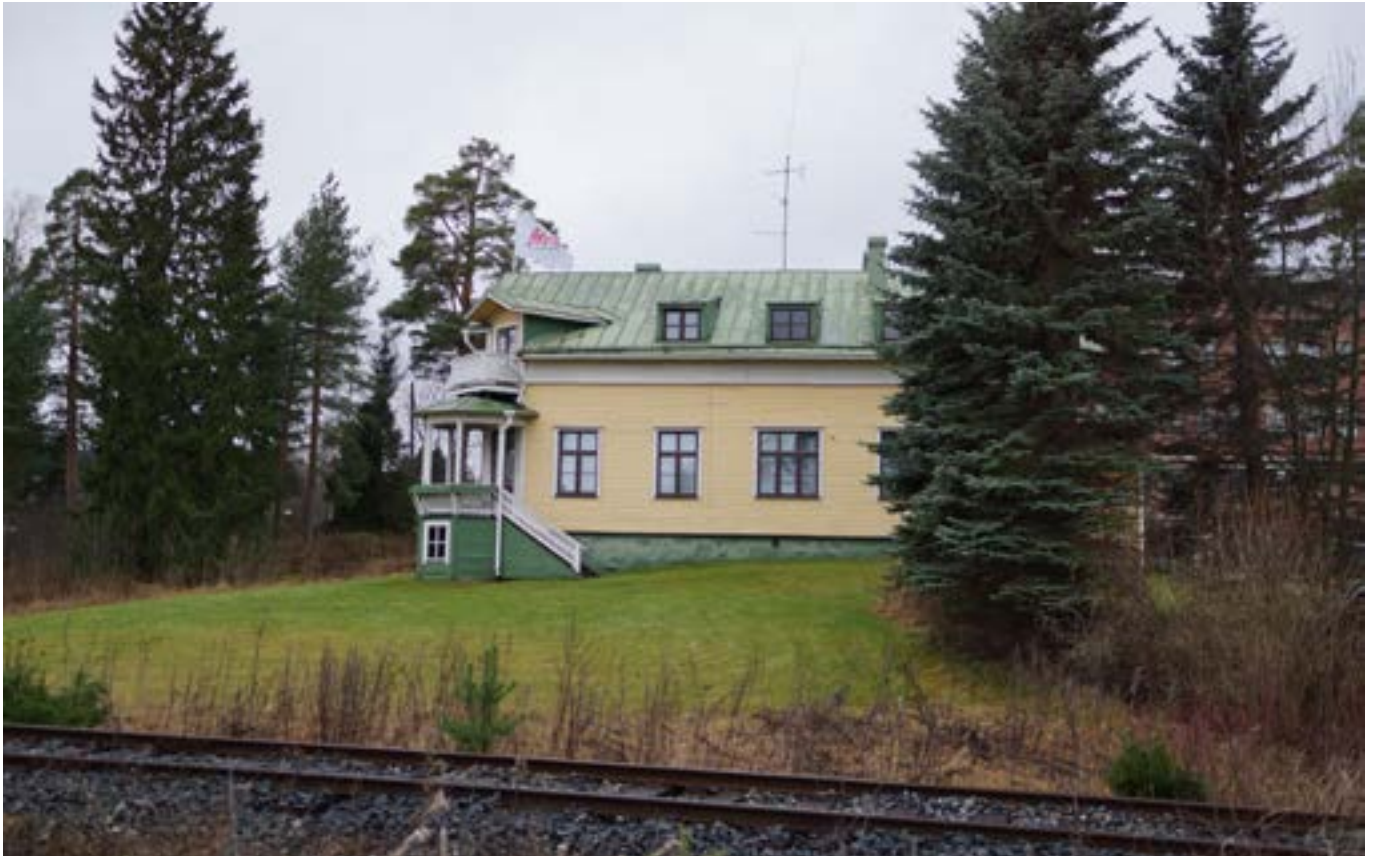
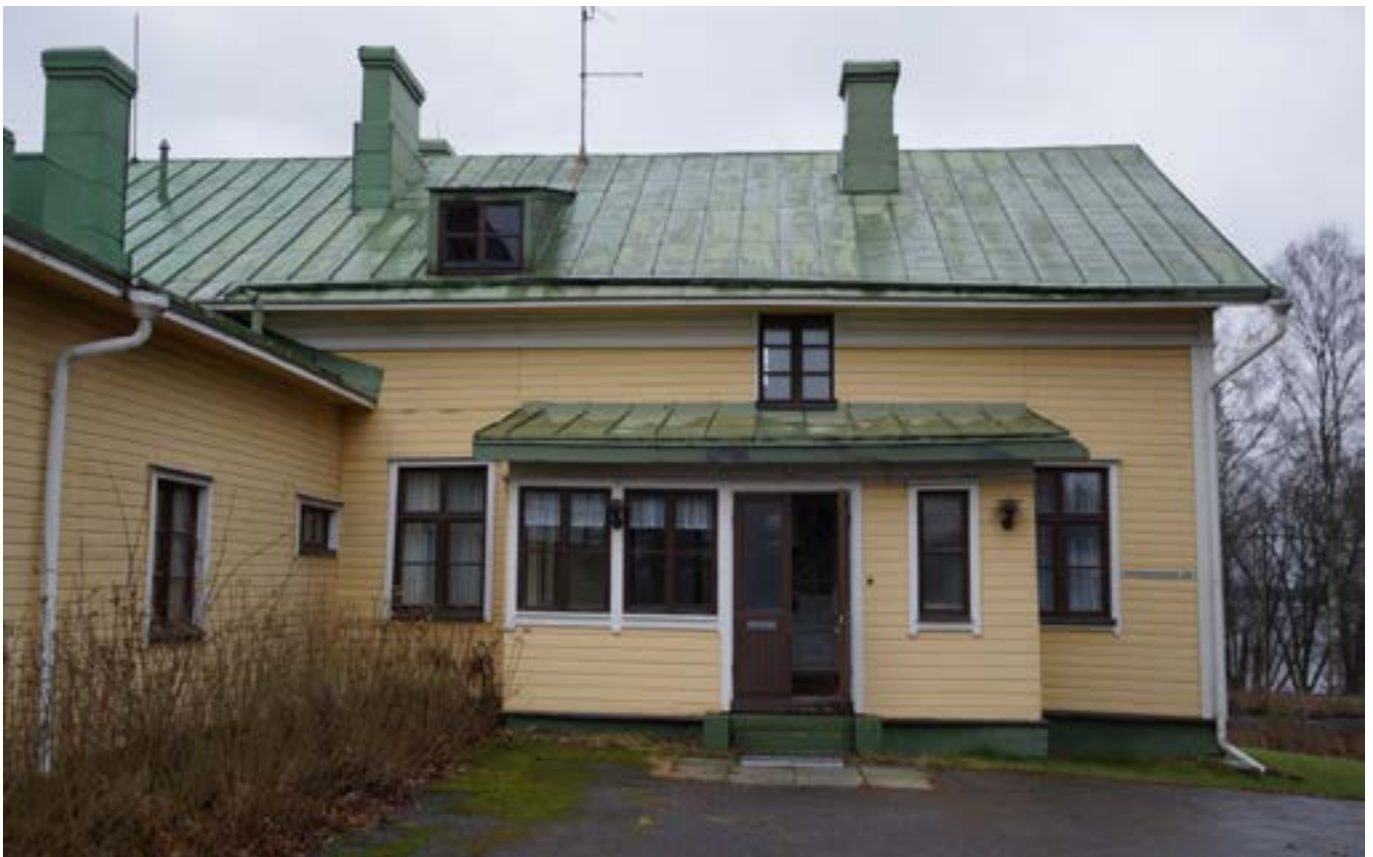
Klubitalon julkisivut ja katto ovat hyvässä kunnossa. Ainoastaan ikkunankehysissä ja muutamassa kohdassa sokkelia maali on hieman halkeillut. Ullakolta käsin puinen yläpohja vaikuttaa hieman vaurioituneelta ja heikolta. Sisätilat eivät ole aivan yhtä hyvässä kunnossa

kuin julkisivut. Varsinkin 1989 uusitus länsisiivessä on nähtävissä kosteusvaurioita paikoittain sisäpinnoissa. Klubirakennuksen muut sisätilat ovat länsisiipeen verrattuna paremmassa kunnossa. Niissäkin on kuitenkin halkeamia muun muassa seinäpinnoissa. 2. kerros on selkeästi ensimmäistä kerrosta huonommassa kunnossa. Tapetit ovat repeilleet, seinillä on kosteusvaurioita nähtävissä ja yhdestä seinästä näkyy jopa seinän puurakenne pintakäsittelyn alta.

Klubitalon itäjulkisivu ja tornimainen kuisti. Kuva Tengbom Eriksson Arkkitehdit Oy.

Klubitalon länsijulkisivu. Kuva Tengbom Eriksson Arkkitehdit Oy.
